Depósito de Jales Presa 3 (DJP-3)
Unidad Minera Buenavista del Cobre
Estado de Sonora, México
Informe de Divulgación

Depósito de Jales Presa 3 (DJP-3)

UM BVC

Informe de Divulgación

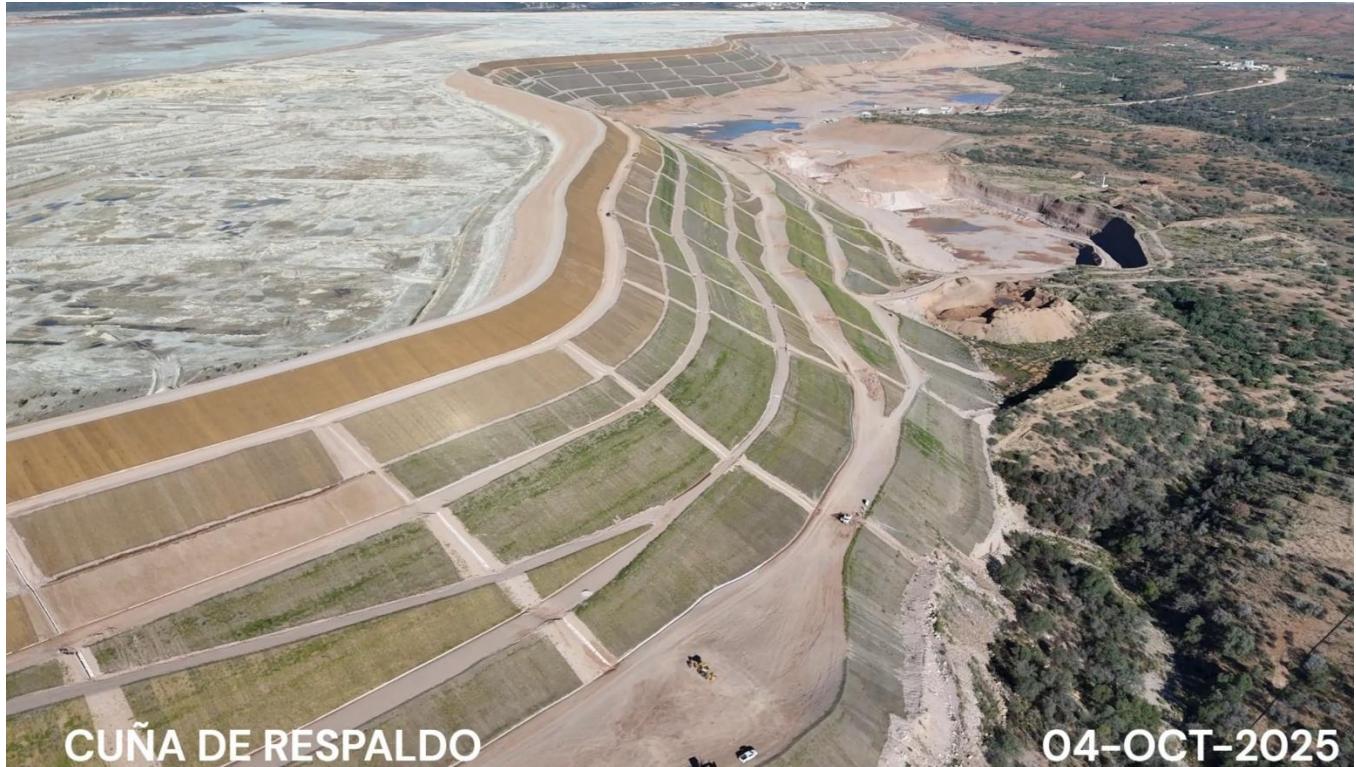
Foto: Vista del talud aguas abajo de la cortina del Depósito de Jales Presa 3 en BVC.

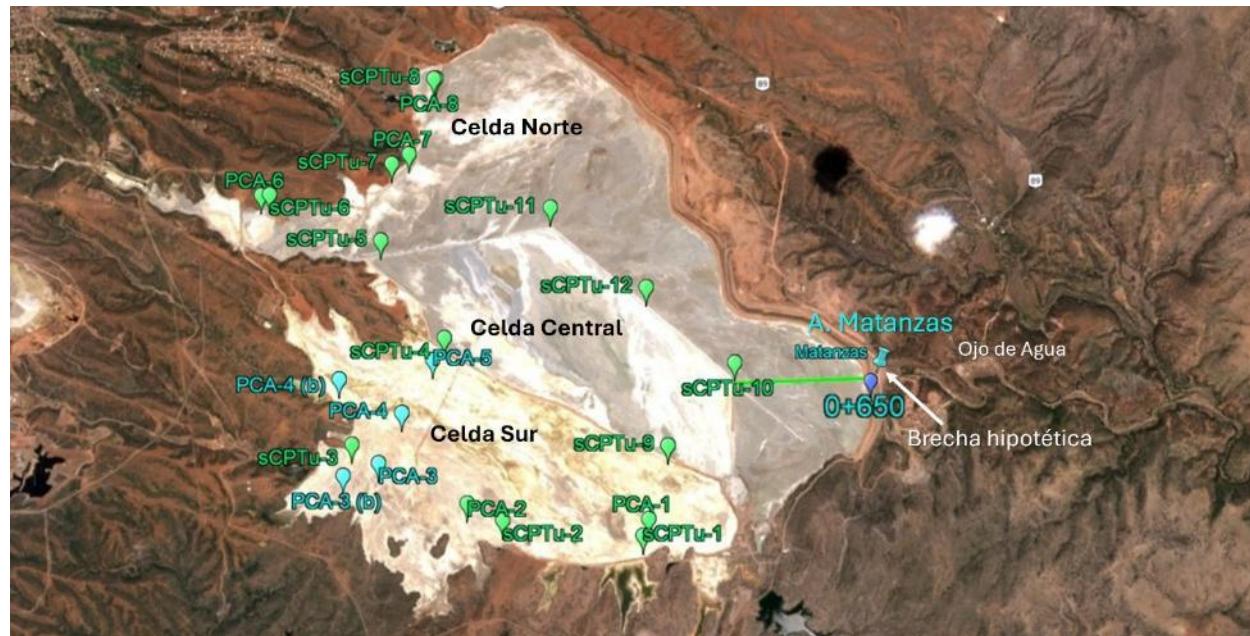
Ilustración 1. Imagen satelital (Google Earth) del Depósito de Jales Presa 3.

La clasificación del riesgo por consecuencias del DJP-3 se soporta en un proceso que identifica las consecuencias potenciales aguas abajo de la obra de contención (cortina), como se aprecia en la Ilustración 1, el cauce del arroyo Matanzas que parte de la sección critica considerada para los análisis de simulación de una hipotética ruptura de la cortina (Dam Breach Analysis DBA) que estaría asociada a una hipotética falla catastrófica del depósito.

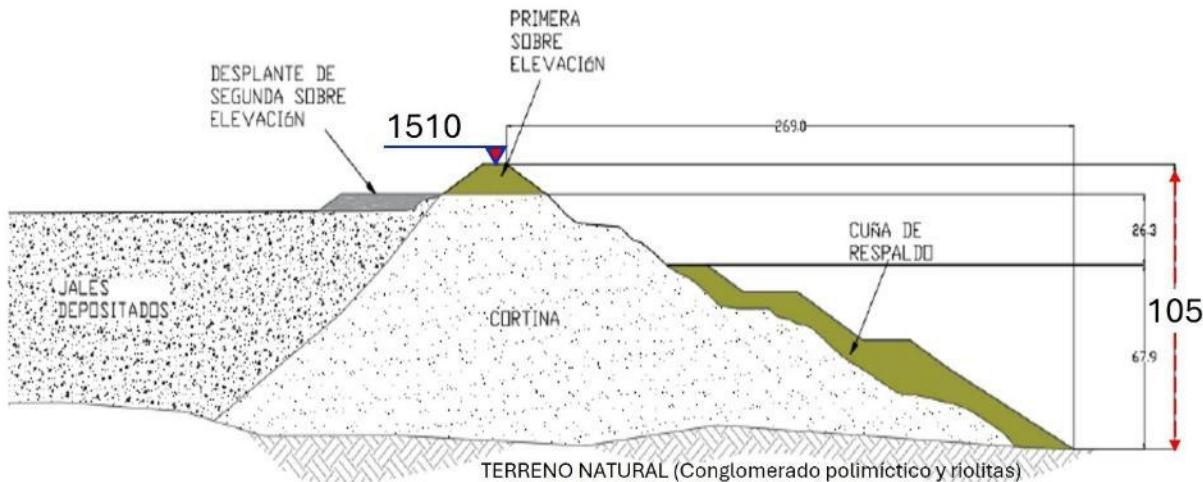
Ilustración 2. Construcción en etapas y sección tipo de la cortina del DJP-3.

Estructura	2024	2025 (Final)
Tipo de construcción de la cortina	Aguas Abajo	Aguas Abajo
Tipo cortina u obra de contención	Flexible, de Tierra Homogénea con materiales de bancos de préstamo; compactados.	
Elevación de la corona [msnm]	1510	1520
Altura al desplante de la sección máxima [m]	105	115
Año de terminación de construcción	2024	2025
Capacidad o volumen para cada elevación [hm ³]	655.05	936.00
Talud aguas abajo (H:V)	2.6:1	2.6:1
Longitud de la corona [km]	6.6	6.6
Período de retorno de la Avenida Máxima de Diseño [años]	10,000	10,000
Período de retorno del Sismo Máximo Creíble [años]	10,000	10,000

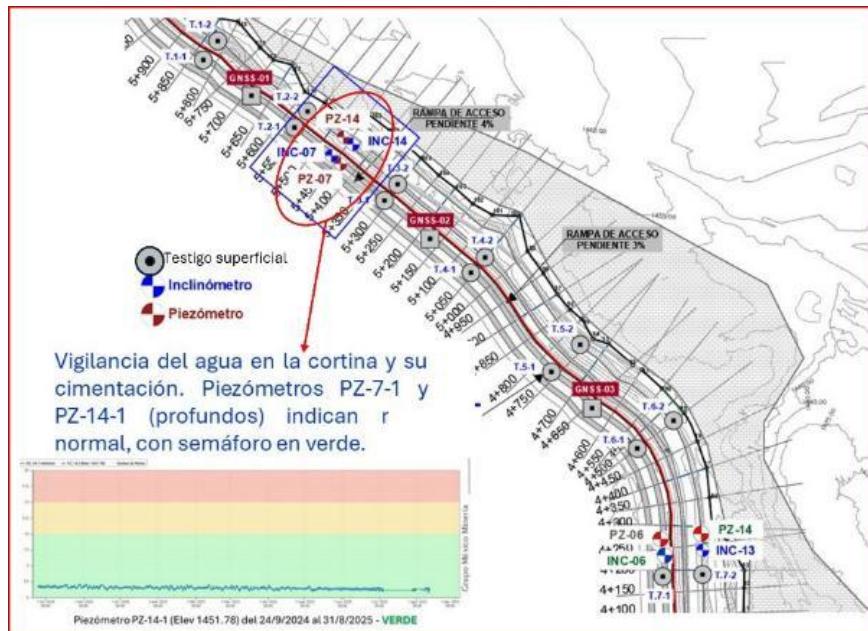
Ilustración 3. Instrumentación electrónica digital en tiempo real de la cortina del DJP-3.

La cortina del depósito está instrumentada con cuatro estaciones piezométricas con hasta siete piezómetros de cuerda vibrante (VWP) en algunas de ellas, para detectar la presencia de agua en la cortina o su cimentación y, en ese caso medir la presión del agua; cuatro estaciones con inclinómetros biaxiales fijos in situ (IPI), 14 testigos superficiales y tres antenas GNSS para detectar y monitorear los desplazamientos de la cortina; una estación sismométrica con arreglo triaxial de acelerómetros para medición de las aceleraciones sísmicas en tres componentes (dos horizontales y la vertical) y conocer la ocurrencia de sismos y la amplificación entre la roca basal y la corona de la cortina; y tres estaciones meteorológicas automáticas para monitoreo de lluvia, viento, radiación solar y evaporación. En la Ilustración 3, se muestra la disposición de la instrumentación ya completamente operativa y un ejemplo de los umbrales de semaforización definidos para la vigilancia mediante el monitoreo en tiempo real y permanente de la cortina.
