**Nuevo Depósito de Jales (NDJ)**  
**Unidad Minera Buenavista del Cobre**  
**Estado de Sonora, México**  
**Informe de Divulgación**

## Nuevo Depósito de Jales (NDJ)

### Informe de Divulgación

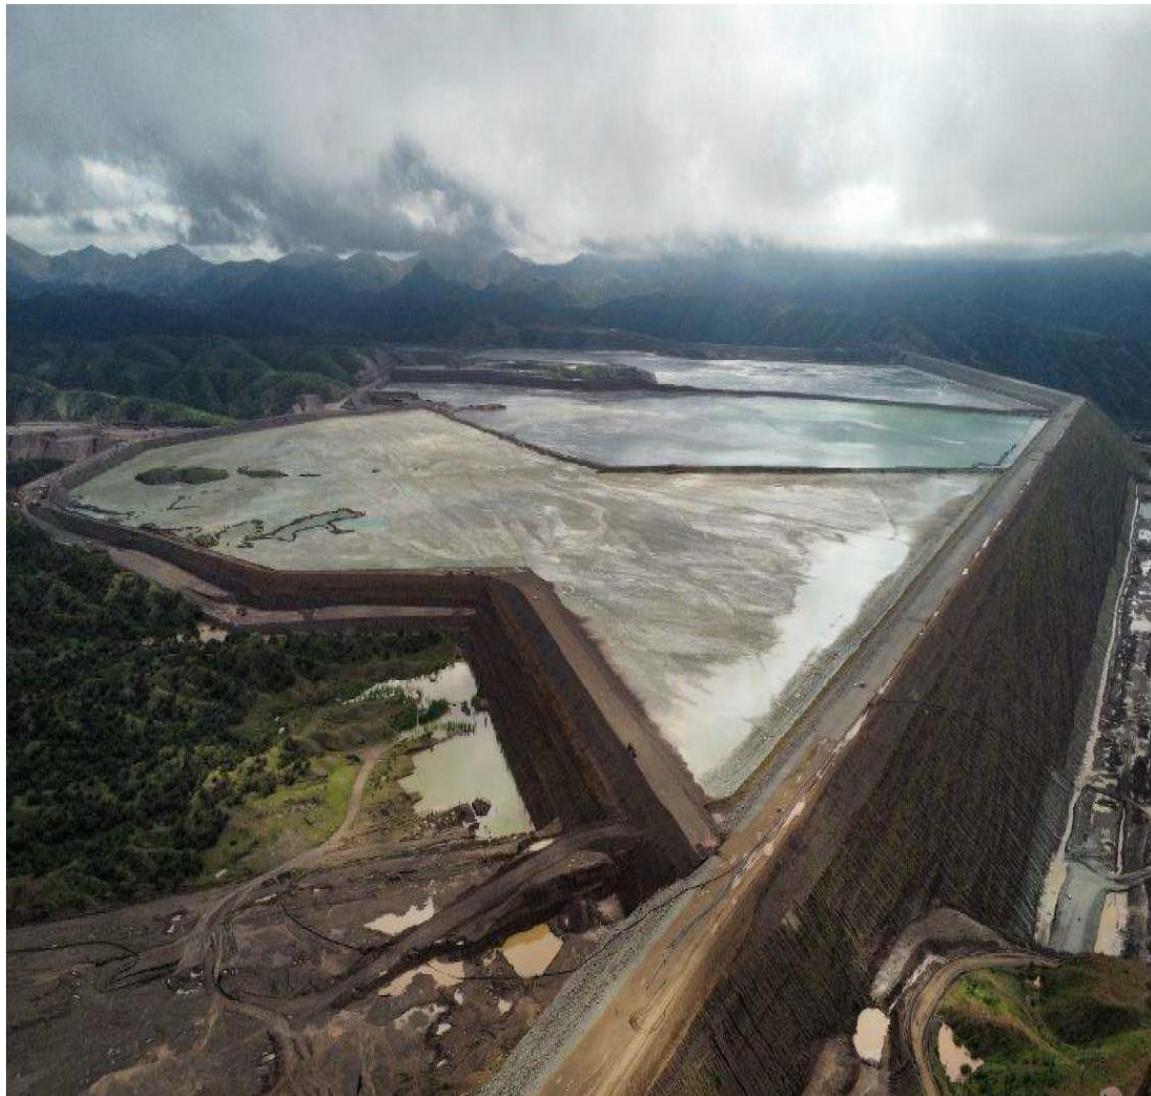
Foto: Vista del NDJ desde la esquina de margen derecha de la cortina.

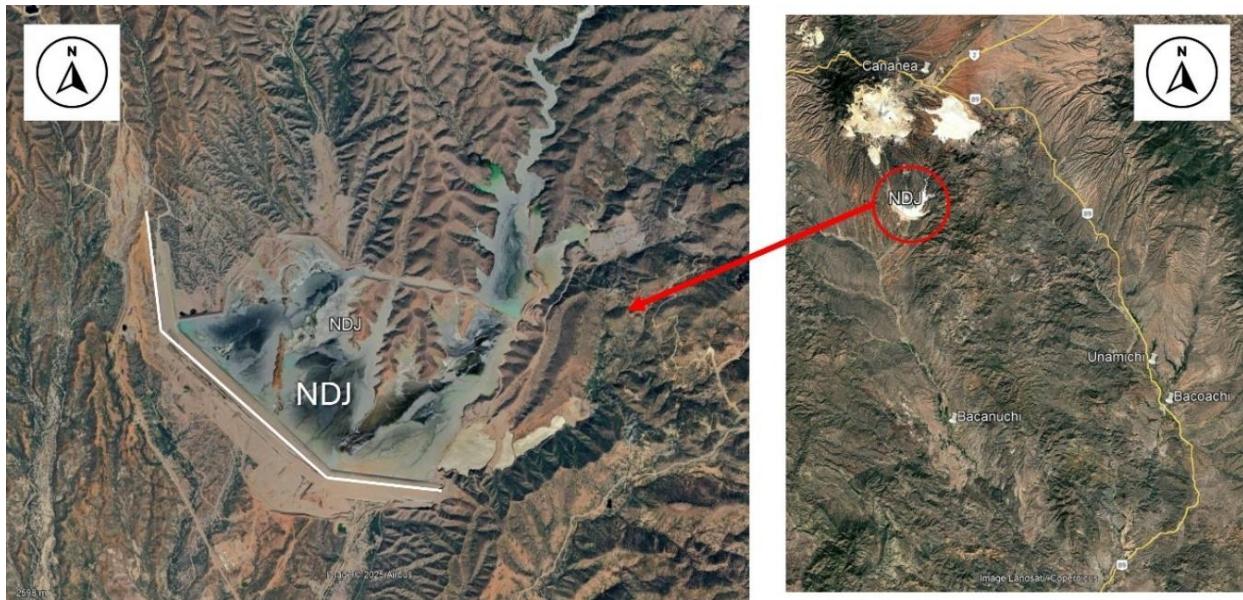
Ilustración 1. Imagen satelital (Google Earth) del Nuevo Depósito de Jales.

**En conclusión, las localidades más cercanas aguas abajo de la cortina del NDJ están completamente seguras**, y son el rancho Ojo Caliente (Cananea) a 4.1 km con 2 habitantes y Bacanuchi (Arizpe) dista 33 km con 183 habitantes (INEGI 2020). Los resultados de una hipotética falla muestran que los jales ni siquiera llegarían al Bordo de Contingencias dista 2 km de la cortina. Por lo que respecta al medio ambiente y camino rural, ese derrame hipotético tampoco producirá impactos. El Área Natural Protegida es Bavispe ANP más cercana dista 29 km al Noreste (Ilustración 1), y queda totalmente fuera del área de influencia del NDJ.

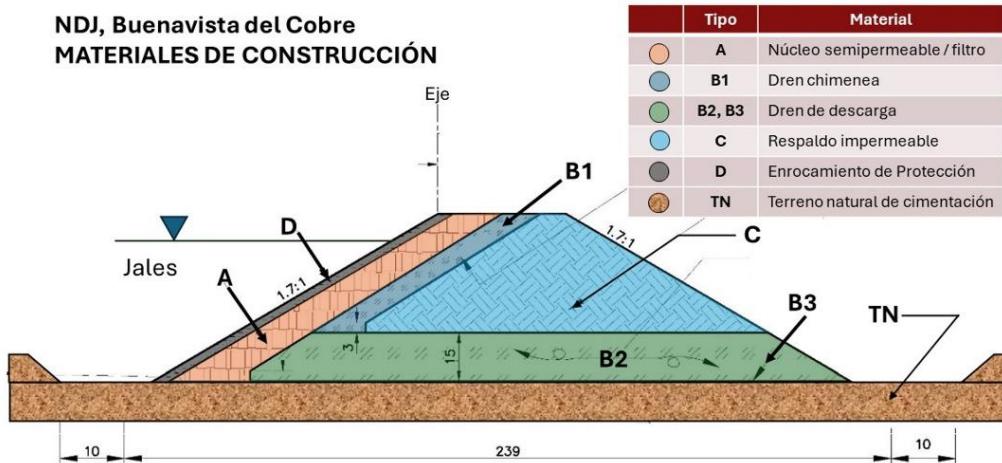
(b) Cortina flexible, filtrante y zonificada con respaldo impermeable.

Ilustración 2. Construcción en etapas y sección tipo de la cortina del NDJ.

| Resumen del diseño | Descripción | Comentario |
|--|--|---|
| Tipo de construcción | Construcción "Aguas Abajo" con materiales de banco de préstamo | Cortina flexible, filtrante y zonificada con materiales de banco de préstamo compactados. |

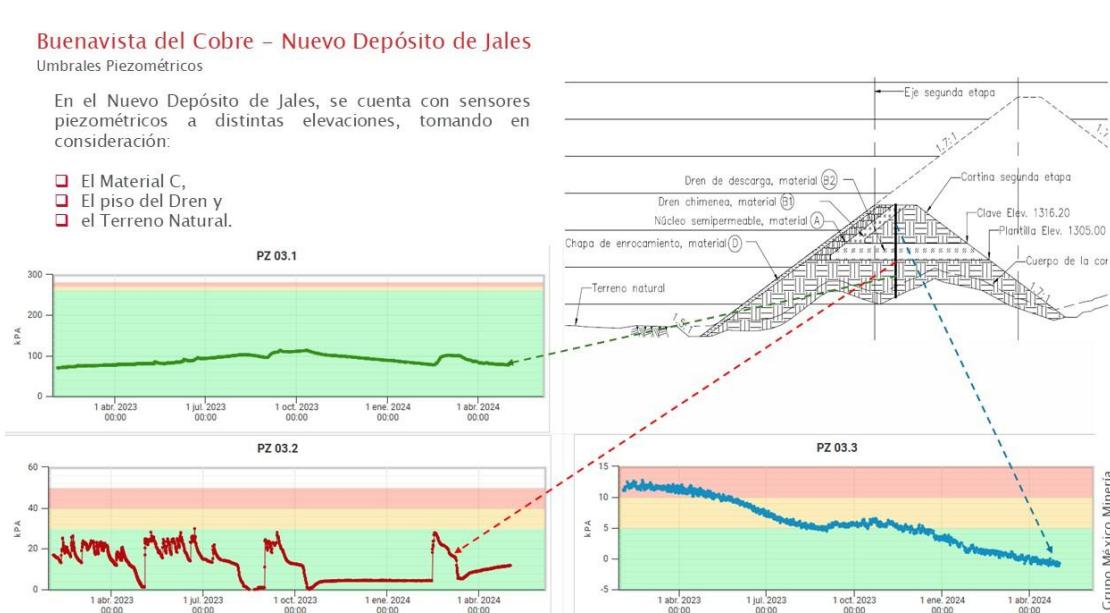
*Ilustración 3. Instrumentación electrónica digital en tiempo real de la cortina del NDJ (Dren 3).*

Con la finalidad de conocer en todo momento las condiciones de seguridad del Nuevo Depósito de Jales (NDJ), se vigila el comportamiento geotécnico de la obra de contención (cortina) del depósito mediante el monitoreo en tiempo real y en forma permanente de la más moderna y avanzada instrumentación geotécnica, meteorológica y sísmica, conectada a una plataforma digital Trimble T4D.

La cortina del depósito está instrumentada con 13 estaciones piezométricas con cuatro niveles de piezómetros de cuerda vibrante (VWP) en todas ellas, para detectar la presencia de agua en la cortina o en su cimentación y, en ese caso medir la presión del agua; 12 estaciones con inclinómetros biaxiales fijos *in situ* (IPI); dos estaciones con extensómetros de cuerda vibrante (VWE); 14 antenas GNSS para detectar y monitorear los desplazamientos de la cortina; seis estaciones sismométricas con arreglo triaxial para medición de las aceleraciones sísmicas en tres componentes (dos horizontales y el vertical) y conocer la ocurrencia de sismos o detectar desplazamientos y medir la amplificación entre la roca basal y la corona de la cortina; y 10 estaciones meteorológicas automáticas para monitoreo de lluvia, viento, radiación solar y evaporación. En la Ilustración 3, se muestra la disposición de la instrumentación ya completamente operativa y un ejemplo de los umbrales de semaforización definidos para la vigilancia mediante el monitoreo en tiempo real y permanente de la cortina.
